Guía de Arquitectura
y Paisaje

An Architectural
and Landscape guide

San José-Sevilla 2010

Ofelia Sanou Alfaro
Coordinadora

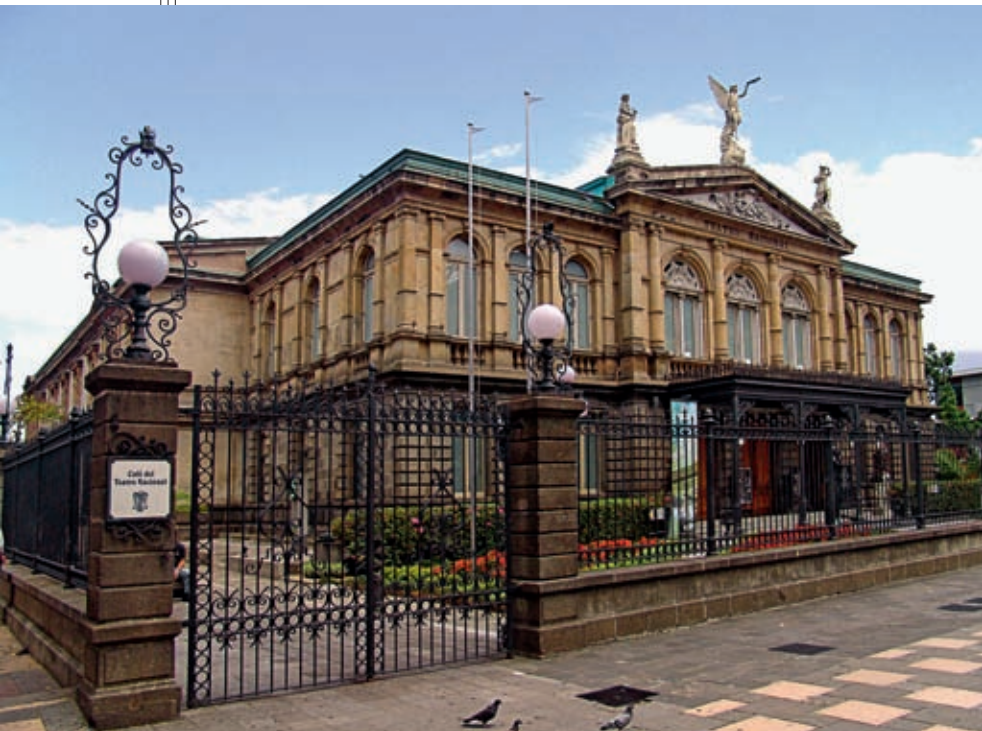
El Teatro Nacional, como muchos de los edificios que conforman el casco urbano central de la ciudad, revela un eclecticismo sobriamente hilvanado, en el que prevalece notablemente el neoclasicismo alemán. A pesar de la dificultad para establecer la autoría real de su diseño –pues históricamente son varias las discrepancias y reclamos de los ingenieros que participaron–, se puede inferir, sin temor a equivocarse, que fue el ingeniero Guillermo Reitz quien marcó las directrices formales del proyecto. Este costarricense, hijo de un ingeniero alemán radicado en Costa Rica, estudió en Alemania y fue contemporáneo del renombrado arquitecto alemán Frederick Schinkel. El paralelismo

Costa Rica, studied in Germany and was a contemporary of the renowned German architect Frederick Schinkel. The parallels between the works of these two architects, with their marked formal similarities, suggests that Reitz provided the greatest input for the design of the theatre. However, emerging from this building, with its predominantly German influence, is a French-style metal dome with mansards and an overlapping roof, which serves to demonstrate, at a time when the Eiffel Tower in Paris had just been completed, a return to the use of metal. Inside, the space provides a showcase of sophisticated European taste: stuccoes on all the walls, gilded ornament and plasterwork; a first foyer in a marked Pompeii style, whose wall paintings bear conceptual resemblance

to those of the Lilac House in Rome; Carrara marble on the plinths, and parapets to decorate the main spaces in the foyer. Moreover, the corridors around the theatre boxes are all adorned with stuccoed walls and tiled floors from Belgium; the furniture, carved in mahogany, was imported from France; and in the main auditorium, illuminating the female figures that Roberto Fontana painted on the ceiling, hangs an exquisite chandelier made by Costa Rican employees at the Department of Public Works. The historicity of the building reveals the improvements and adaptations that have inevitably been conducted due to the city's bioclimatic conditions. The four attic windows with their distinct Victorian-Caribbean influence, added to ventilate the ceilings, are

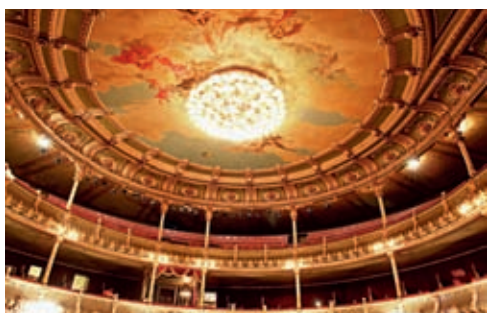
acababa de construir la torre Eiffel, en París, el repunte tecnológico en el uso del metal. Internamente el espacio se transforma en una pequeña muestra del buen gusto europeo: estucos al fresco en todas las paredes, laminados de oro en las guarniciones y yesería; un primer vestíbulo de marcada influencia pompeyana, que revela en su pintura mural la similitud conceptual con los murales de la casa de Lila, en Roma; mármoles de Carrara en los zócalos, y antepechos que decoran los principales aposentos del vestíbulo. Asimismo, los pasillos que bordean las cáveas se adoman con paredes estucadas y con piso de mosaico fabricado en Bélgica; los muebles, tallados en caoba, fueron traídos de Francia; y en la sala principal, iluminando las figuras de mujeres que Roberto Fontana pintó en el cielo raso, cuelga una exquisita araña de luces, fabricada por trabajadores costarricenses de la Secretaría de Obras.

La historicidad del edificio revela las mejoras y adecuaciones que inevitablemente ha sido necesario aplicar en él, debido a las condiciones bioclimáticas de la ciudad. Las cuatro buhardillas de evidente influencia victoriano-caribeña, destinadas a ventilar los cielos rasos, son el elemento formal que no podía faltar.

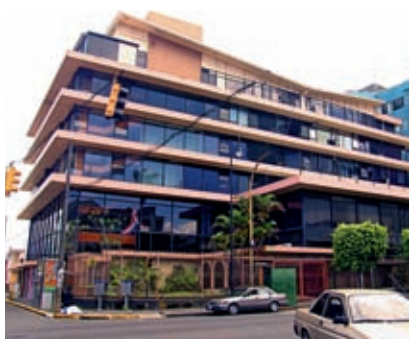
Es un edificio de concreto armado, con buena parte de estructura metálica, sobre todo en los entresijos. Así lo confirman las notorias vibraciones que suelen sentirse cuando las personas se desplazan por sus pasillos internos. Los planos, que fueron elaborados en los Estados Unidos de América, reflejan la tendencia modernista que en Costa Rica había comenzado a consolidarse desde 1930 con obras menores.

Construido bajo la supervisión de Carlos y Jorge Escalante Van Patten, es de volumetría sencilla, que hace buen uso de los acristalamientos y el aluminio anodizado. Incorporó, novedosamente para la época, marquesinas jardineras en cada nivel, las cuales con los años han sufrido la caducidad y el deterioro del acero de refuerzo, con la consecuente eliminación de las jardineras.

Although currently an office building – occupied by the Treasury – the original function of this edifice was to provide headquarters for the Anglo-Costa Rican Bank, founded in 1863. It is a reinforced concrete building with a large metal structure, mainly between the various floors. This is confirmed by the notorious vibrations that can be felt when people walk along the interior corridors. The plans, which were drawn up in the United States, reflect the modernist trend that had begun to take hold in Costa Rica in the 1930s, especially in smaller works. Construido bajo la

supervisión de Carlos y Jorge Escalante Van Patten, OJO The volumetric design is simple, displaying an excellent use of glazing and anodised aluminium. As a novelty at the time, it incorporated jardinière-canopies on each level, but over the years the reinforcement steel used has decayed and eventually led to the removal of the jardinières. The canopies are still in place and serve both as brise-soleils and protection from the rain. However, if they do not receive structural reinforcement, they will soon have to be demolished.

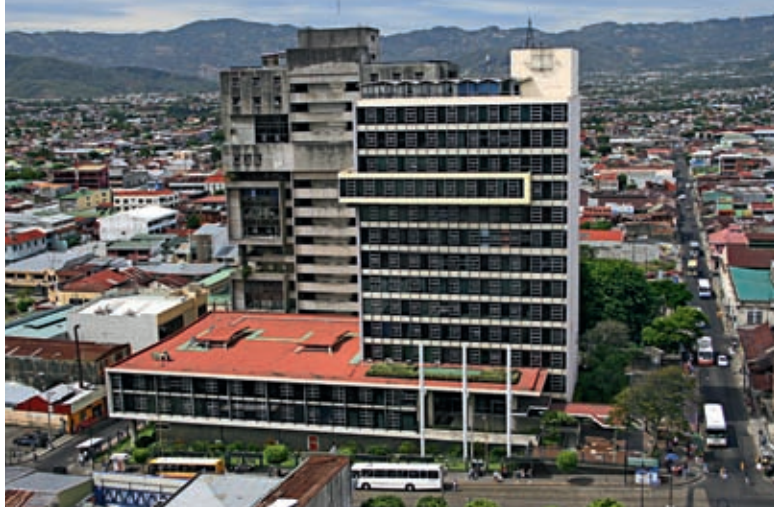
22. Costa Rican Social Security Department

At the time of its creation, the Costa Rican Social Security Department occupied one of the most modern buildings in the country, which over the years has become an emblem of the institution. Its design reflects the consolidation of the Modern Movement in Costa Rica: a tower whose large windows face north and south to guarantee cross ventilation by the winds that

El edificio de la Caja, al igual que muchos de sus contemporáneos, ha debido adecuarse a las nuevas tecnologías, muy especialmente en sus instalaciones electromecánicas, con la incorporación de un sistema contra incendios construido en los años 90 y con la incorporación del cableado estructurado.

enter the city via the so-called Paso de la Palma; a generous foyer on the ground floor, and a thoughtfully designed structure. As with several other modern buildings in the city, the curtain walls were faced with Travertine marble. Years later, this material had to be reinforced with pins following the loss of several slabs during one of the city's frequent earthquakes. Much of the foyer was covered with concrete slabs. This space has gradually been omitted in the new buildings around the country due to the conservation problems observed in the edifices where it has been included. Nowadays, the building displays fractures in the shafts and beams in the main foyers, brought about decay in the concrete as a result of the rusting of the reinforcement steel,

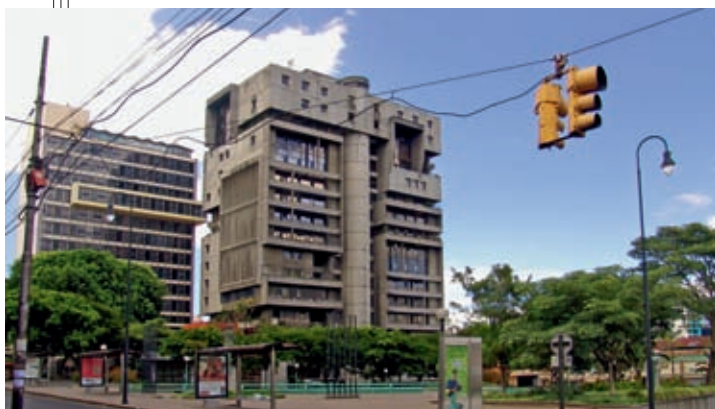
24 Plaza de las Garantías Sociales

Este espacio urbano se creó en la administración Calderón Fournier, con el objetivo intrínseco de immortalizar, en una plaza, la figura del benemérito doctor Calderón Guardia. Se conmemoró, de esta manera, la creación de las garantías sociales, lo que motivó el bautizo de la plaza con ese nombre.

Se proyecta construir un bulevar que conectará peatonalmente la conocida plazoleta de la Soledad, rebautizada como plaza de las Artes, con el hospital San Juan de Dios. Los edificios anexos de la Caja Costarricense del Seguro Social se unificarán en un solo espacio con esta plaza.

24. Social Guarantees Square

This urban space was created during the Calderón Fournier administration for the purpose of immortalising, in the form of a public square, the distinguished figure of Dr. Calderón Guardia and commemorating the creation of social guarantees. The latter lends its name to the square. The project contemplated the construction of a boulevard that would provide a pedestrian link to the famous «Solitude Square», renamed «Arts Square», and the St John of God Hospital. The buildings adjacent to the Costa Rican Social Security Department and the square were unified into a single space.

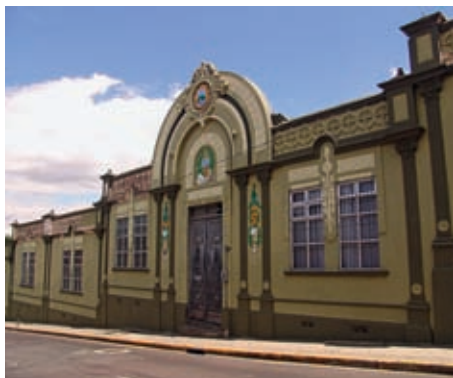
Esta escuela fue construida por la English Construction Company Limited, a cargo de Wenceslao de la Guardia. Es una obra de una sola planta, de concreto armado en su mayor parte, cuya fachada se orienta hacia el norte y abarca toda

This school was built by the English Construction Company Limited, under the supervision of Wenceslao de la Guardia. It is a single-storey work, mainly in reinforced concrete, with a north-oriented façade that takes up the entire lateral section of the

urban block. Although certain scholars have described the building as Neoclassical, it is much more: an eclectic complex that evokes a fairly unique mixture of architectural styles. Pilasters so fine as to seem merely drawn, far removed from the established orders, with rosettes at the base and eclectic capitals, support a frieze with haut-relief reticulation in the fashion of tracerie. The main entrance, framed by a simulated scrolled fronton, whose architrave around a double-leaf door is adorned with haut-relief festoons and rings. The interior corridors have metal columns and roofs, as does the assembly hall, which is also based on a metal structure. The floors and ceilings are all made of wood. On the façades, many of the original door and window frames have nowadays been replaced.

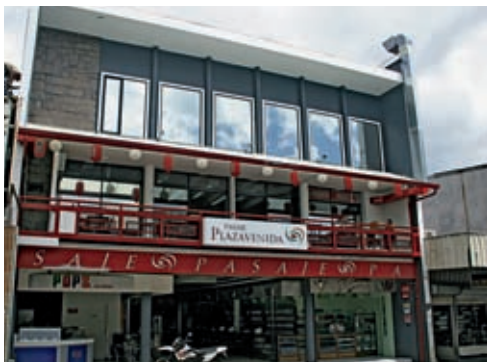
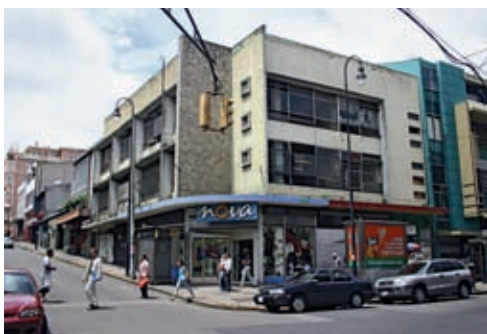
28. Central Avenue

En el tramo de la avenida Central enmarcado entre calles 7ª y 9ª se distinguen varios edificios comerciales de dos y tres pisos, con sistema constructivo de marcos rígidos de concreto, cierres de mampostería de ladrillo, pisos de losa de concreto y características similares en las fachadas: utilización de marquesinas para definir el primer piso, predo-

At the beginning of the 1950s, numerous buildings were erected in San José by both private companies and the government. Countless edifices on Central Avenue and other city-centre streets were demolished to make way for new commercial buildings and to house the new independent institutions and banks of the emerging welfare state. Numerous historic buildings in the eclectic or Creole style, dating from the final third of the 19th century and the early decades of the 20th century, were replaced by new buildings with a Rationalist idiom characteristic of the international modern style. However, the change occurred not only in the stylistic and formal language, but also in the method of

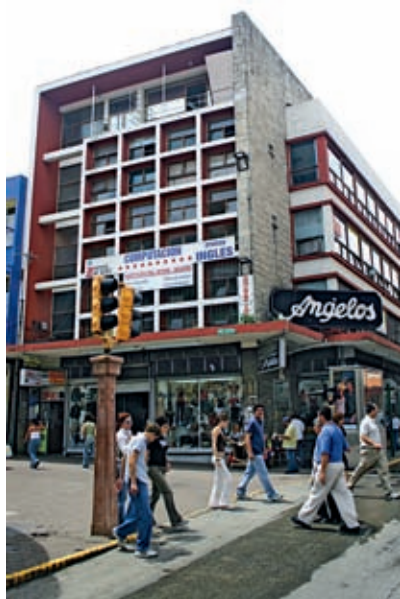
La remodelación permite apreciar aspectos interesantes de la construcción original: los marcos rígidos, ubicados cada 6 m –principalmente en algunas secciones donde se retiró el piso de madera– lucen ahora cual gárgolas que dividen dos pisos de altura. También quedó expuesta la sección más antigua del edificio (al fondo, a mano derecha), construida antes de la intervención de los diseñadores Garrido y Ortiz. En el espacio que rodea el vacío central del segundo piso se conservan los mosaicos originales. En este espacio central las columnas están colocadas cada 8 m. Se retiró la lámina de cielo que cubría las cerchas del tragaluz, acción que permite apreciar el diseño de esas interesantes estructuras diseñadas en la década de 1950.

En el tercer piso se aprecian los bloques de vidrio originales que cerraban algunos buques de ventana, lo mismo que un vacío que funcionaba como ducto de ventilación, y a la vez daba paso a un montacargas que facilitaba el movimiento de las mercancías.

the original floor tiles. In this central space the columns are placed at 8-metre intervals. The original ceiling covering the truss supporting the skylight has now been removed, permitting an appreciation of these interesting structures designed in the 1950s. On the top floor, it is still possible to see the original glass blocks used for certain windows, plus an opening that served both as a ventilation shaft and access to a service lift for transporting goods.

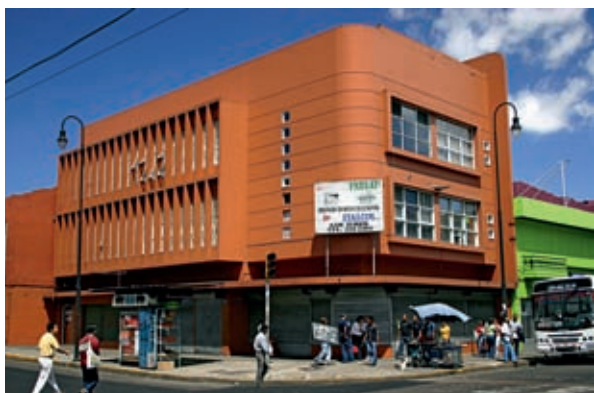
En el primer nivel alberga tres locales comerciales de planta libre, uno esquinero y dos sobre calle, además de la puerta de acceso a los niveles superiores. Toda la esquina está protegida por una amplia losa que hace las veces de alero siguiendo la curva del edificio y se integra verticalmente como muro este rematando la parte superior del inmueble.

Esa parte es un prisma de dos plantas ocupado por oficinas de alquiler que se curva dinámico y elegante al llegar a la esquina, y marca la horizontalidad con unas sisas claramente moduladas. En la cara sur muestra amplias ventanas enmarcadas por marquesinas que las protegen del clima. En la cara oeste se observan unas pequeñas aberturas en módulo cuadrangular que dan iluminación y ventilación al edificio, además de una doble parrilla cuyo cuerpo sobresale del paño para evitar que el sol entre directamente al edificio.

corner and two overlooking the street, as well as the entrance leading to the top floors. The whole corner is protected by a large slab that serves as an eaves course and hugs the curved contours of the building. It is also vertically integrated as the east wall at the end of the upper part of the building.

This part forms a two-storey prism occupied by offices for rent. The volume curves dynamically and elegantly as it reaches the corner, while a horizontal emphasis is defined by a series of clearly modulated openings. The south face has large windows covered by canopies for protection from the climate. The west face is distinguished by several small quadrangular openings that provide both illumination and ventilation to the building, as well as by a double

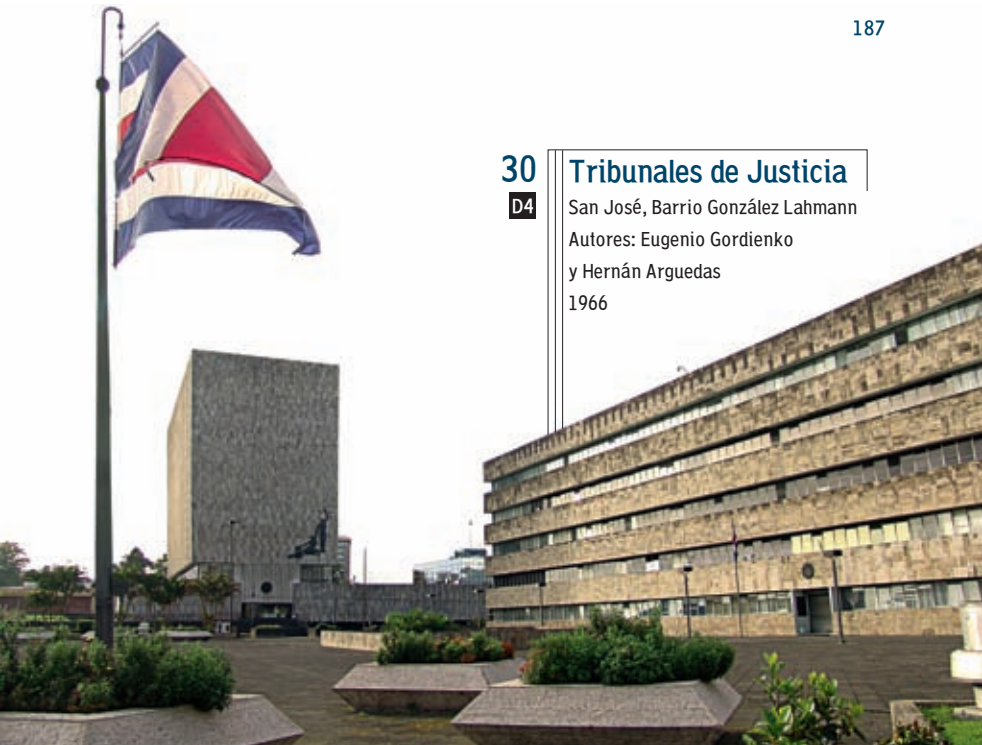
Autores: Eugenio Gordienko
y Hernán Arguedas

Este conjunto es contemporáneo de los primeros edificios construidos en el país con un lenguaje conceptualmente común en las décadas de 1950-1960. Se suma a la corriente representativa del denominado Movimiento Moderno de nuestra arquitectura. Se caracteriza por una simplificación volumétrica, la cual obtiene su acabado por medio del enchape, lo mismo que por un sincretismo minimalista que reviste el concreto armado con mármol travertino. Años más tarde, con la recurrencia sísmica del país, se demostró la inoperancia de los enchapes en los edificios altos, por su excesivo peso y el peligroso desprendimiento de las planchas.

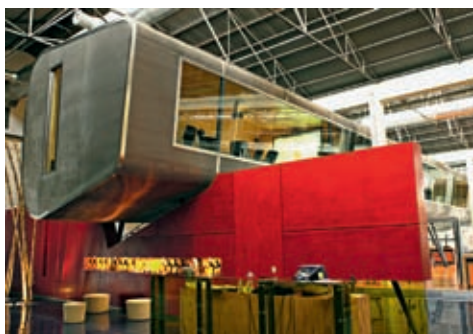
36. Former Solera Building (JOTABQU)

Proyecto ganador del Gran Premio Nacional de Arquitectura en la Sexta Bienal de Arquitectura y Urbanismo de Costa Rica, en 2002. Este proyecto convirtió un edificio de valor histórico-arquitectónico, que inicialmente albergó una empresa aduanal privada, en un lugar destinado al diseño publicitario de la agencia JOTABQU. El arquitecto Jaime Rouillon optó por respetar el aspecto exterior del edificio —magnífico

building of certain historical and architectural merits that initially accommodated a private customs company into the offices of the advertising agency JOTABQU. The architect Jaime Rouillon respected the exterior appearance of the building – a superb example of the Art Deco style – so that it continued to complement the other heritage buildings nearby: the Customs Office and the Atlantic Railway Station. His intention was to treat the historical building as the container for a new spatial proposal whose structure was not dependent on the existing structure. The former storeroom was used to create a container or distributor of multipurpose rooms, dominating and articulating the generous interior space. The volume is sheathed in a metal mesh and

rests, quite independently from the remainder of the building, on «metal legs». The other interior elements are organised around an open-plan layout and serve to articulate and define the various work areas: frosted glass screens used as chalkboards for sketches, lamps, desks with computers connected to a network, glass boxes with cinema seating for four people, and an oval-shaped room. Access to the complex is via a concrete ramp, while two spiral staircases, also in concrete, lead to the mezzanine level. The project occupies a total floor area of 3,000 square metres.

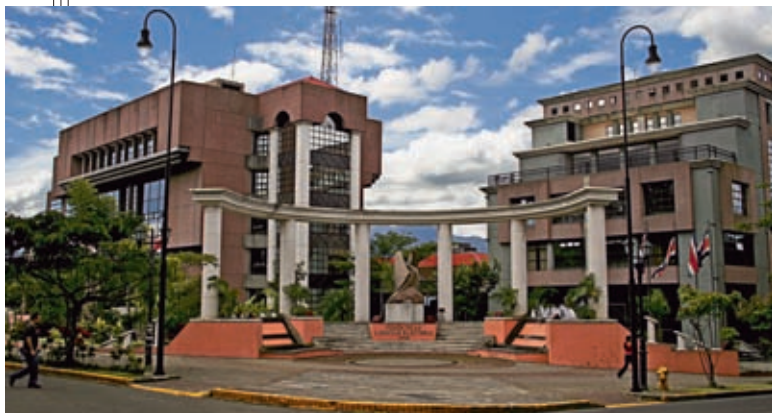
38 Tribunal Supremo de Elecciones

El edificio del Tribunal Supremo de Elecciones ocupa un lugar destacado en los alrededores del parque Nacional. La topografía quebrada del terreno obligó a realizar un diseño escalonado, desde donde se puede admirar el centro de la ciudad. El diseñador de la obra, Jorge Bertheau, partió de una estructura de plataformas escalonadas que

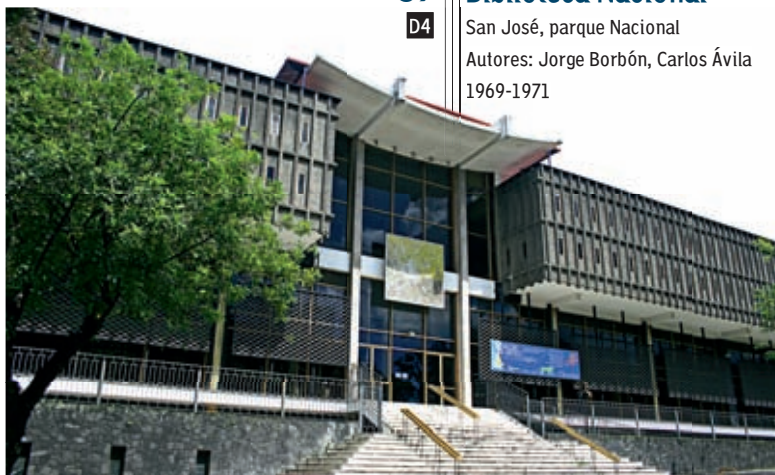
Sobre terreno en declive se alza el edificio de la Biblioteca Nacional, de dimensiones horizontales y compuesto por dos cajas superpuestas, la una transparente y la otra perforada, ambas con protección climática: la primera vidriada, con parasoles metálicos, y la segunda con paneles prefabricados de hormigón. Ambos volúmenes nivelan la irregularidad del terreno y le permiten al arquitecto ubicar en la base y sobre calle lateral una galería. Internamente se manejan grandes áreas de planta libre. En ellas se ubican las salas de lectura y los estantes de libros.

La fachada principal, orientada al sur –que obligó al diseño de los parasoles– mira hacia el parque Nacional. En el centro de la extensa fachada se destaca el diseño del acceso, formado por una majestuosa escalera de mármol y una elevada losa curva, de concreto armado en voladizo, que se extiende hacia el espacio externo y casi alcanza la acera.

The National Library stands on a sloping site.

Horizontal in shape, it is composed of two superimposed boxes, one transparent and the other perforated, both with climate protection: the first glazed, with metal brise-soleils, and second with prefabricated concrete panels. Both volumes serve to level the uneven terrain and permit the architect to situate a gallery on the base and the lateral street. Inside, the building comprises large open-plan areas, occupied by the reading rooms and bookshelves. The main façade is south-facing – which dictated the use of brise-soleils – and overlooks National Park. Located at the centre of the broad façade is the entrance: a grand flight of steps in marble and, higher up, a projecting curved slab of reinforced concrete that extends outwards, almost reaching the pavement.

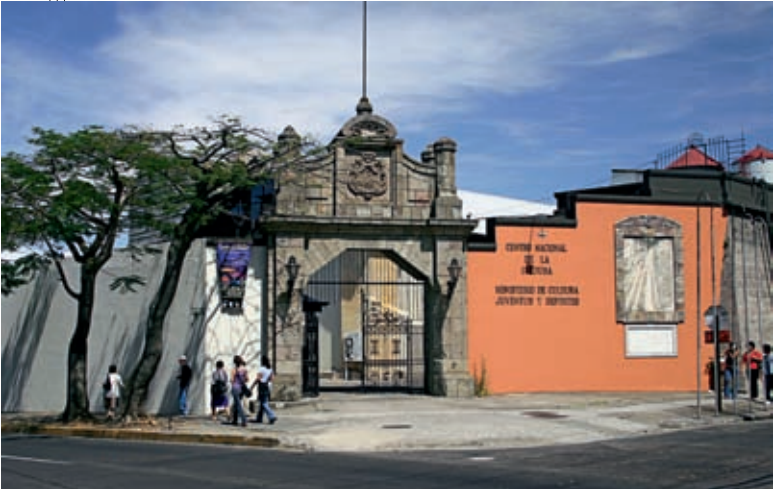
El proyecto del Centro Nacional de la Cultura (CENAC) ganó el concurso de anteproyectos y, una vez construido, el primer premio de la Primera Bienal de Arquitectura y Urbanismo, celebrada por el Colegio de Ingenieros y de Arquitectos de Costa Rica en 1992. La intención del proyecto fue rescatar la antigua Fábrica Nacional de Licores –levantada en 1853– para convertirla en el CENAC. Entre las instalaciones conservadas de la fábrica se encuentran las torres de destilación (1853-1856) así como el pabellón del sector oeste que data del momento de su fundación, cuyas paredes son de piedra canteada y miden 80 cm de ancho. También el pabellón de ladrillo del sector norte, construido en 1886. La estructura del techo de ambos pabellones es de madera de cedro y está cubierta con teja de barro. Otras instalaciones datan de principios del siglo XX, entre las cuales se encuentra la pila de melaza, de estructura de hierro, importada de Bélgica (1920).

El conjunto ocupa más de una manzana de terreno. Su topografía presenta un desnivel de más de 50 m entre sus costados este y oeste. La circulación interna del conjunto,

En el proyecto del Centro Nacional de la Cultura se optimizó el espacio de la antigua Fábrica de Licores (monopolio nacional desde mediados del siglo XIX) y se incorporaron elementos arquitectónicos nuevos. Entre estos cabe destacar el teatro Fanal –construido en el lugar donde anteriormente se hallaban los tanques de melaza– y la sala principal de exhibiciones del Museo de Arte y Diseño Contemporáneo (MADC), instalado en el lugar que ocuparon las bodegas de rones. En el primero de esos espacios se dejaron a la vista las antiguas estructuras de hierro, y en el segundo las vigas y las columnas de cedro amargo.

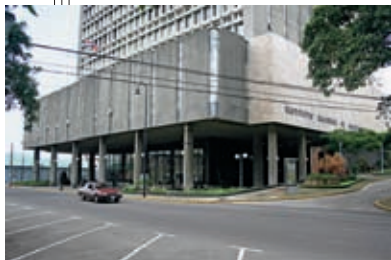
El partido arquitectónico seleccionado para el Instituto Nacional de Seguros fue el de plancha y torre, similar a otros edificios construidos en la década anterior por la empresa privada y a otras instituciones autónomas y administrativas del Estado, como la Caja Costarricense de Seguro Social, la Corte Suprema de Justicia y el Banco Central de Costa Rica.

El volumen horizontal de la base es de doble altura y alberga el vestíbulo general y las

áreas de servicio al cliente. Este volumen se eleva sobre el nivel de calle por medio de pilotes, los cuales forman una amplia área externa integrada al espacio urbano. Los demás pisos se distribuyen en la torre vertical, según el concepto de planta libre. Los núcleos húmedos se localizan externamente y cumplen una función estructural. El área interna se programó para 20 años. En el primer piso se aloja el Museo de Jade.

En todas las etapas de su construcción se utilizaron elementos prefabricados: pilotes de fundación, bloques de concreto, vigas postensadas, cielos suspendidos con estructuras de aluminio y divisiones interiores livianas de tipo modular, las cuales permiten hacer ajustes en la distribución interna del espacio. En las fachadas laterales se utilizaron enchapes de mármol amarillo—similar al de los edificios de la Corte Suprema de Justicia—, y en las frontales, planchas prefabricadas de homnigón aparente.

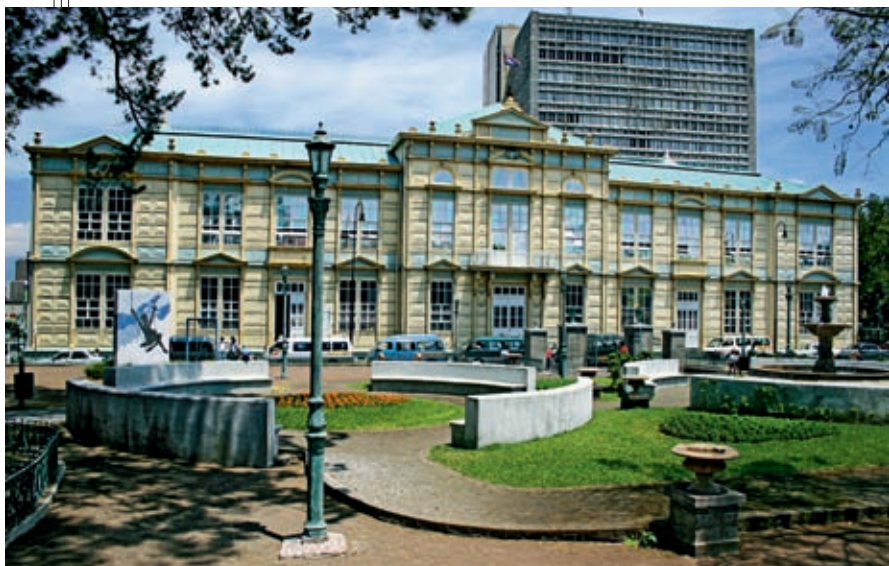
El edificio de las Escuelas Graduadas, también llamado Edificio Metálico o escuela Buenaventura Corrales, se ubica frente a un pequeño parque que comunica el parque España con el parque Morazán. Este edificio de hierro fue encargado en 1890 por el Estado a la fábrica belga Sociedad Anónima de Forjas de Aisau, ubicada en Verviers. Fue diseñado por el arquitecto Charles Thirion.

De estilo neoclásico y de dos plantas, el Edificio Metálico está construido con planchas de hierro galvanizado de doble forro. Los dos pabellones de aulas se organizan alrededor de un patio, dividido en parte por un hermoso salón de actos. Por un tiempo, una sección del edificio estuvo destinada a albergar a los varones y otra a las mujeres. La capacidad total del inmueble es de 1.000 alumnos.

El embarque de piezas llegó a finales de 1892. La dirección del montaje y la inspección de las obras estuvieron a cargo de ingenieros y funcionarios de la Secretaría de Obras Públicas. Los trabajos de cimentación estuvieron dirigidos por Marcelino Vaglio, el montaje por Manuel Dengo y la inspección por Henry Invernissio. El primer curso lectivo se inauguró en 1896.

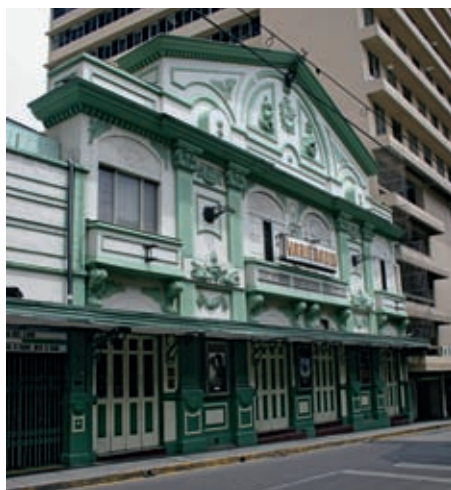
La construcción del teatro Variedades data de diferentes épocas. Su estructura inicial fue levantada por Tomás García en 1881. La fachada actual, neoclásica, fue construida en 1913. Este teatro sirvió de alternativa al Teatro Nacional. En él se estrenaron óperas, operetas y representaciones musicales y teatrales. Posteriormente pasó a ser sala de cine.

Teatro Variedades. Tomás García,
1881-1913.

while the other has a rounded pediment. One of the most outstanding features is the volume that accommodates the handsome foyer, which is covered by a terrace with an elaborate balcony. Panels of carved stone with figures of children and floral motifs adorn the various sections and denote the hierarchy of the rooms. The front garden is surrounded by wrought-iron rails. The same architect also designed the eclectic-style building on the corner, used for commercial purposes. On the corner is a cylindrical section intersected by cornice slabs that generate a horizontal rhythm and crown the two storeys of the building. Meanwhile, the curved central section has a reinforced concrete dome as its crest. Handsome wrought-iron balconies

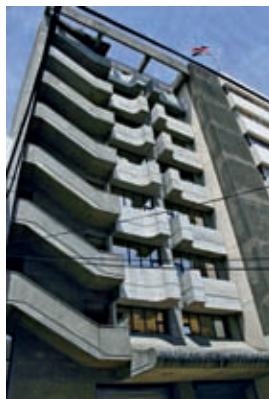
48 Edificio Numar

Es un edificio de ocho pisos cuya planta arquitectónica en forma de L tiene la singularidad de conformar dos fachadas: una que mira hacia la calle 1ª, en su costado este, y otra a la avenida 5ª, en el norte. Está construido de concreto armado, con el acabado virgen del desencofrado, muy propio de la coyuntura constructiva que se vivía en esos años. Varios edificios relevantes de la ciudad lucen acabados similares: la Caja Costarricense de Seguro Social y la sede del Colegio Federado de Ingenieros y de Arquitectos. Todos ellos marcan la pauta que probablemente influyó en esa tendencia hacia la búsqueda de la identidad de la arquitectura latinoamericana. Las escaleras de emergencia en la fachada fueron el recurso funcional que se utilizó para lograr ritmo en su volumetría. En lo alto sobresale una precinta de concreto, la cual, más allá de servir de parasol, reafirma virtualmente la deconstrucción de un rectángulo troquelado. Su espacio interior, también de concreto expuesto, se combina con madera natural en la búsqueda de exponer los materiales en su estado natural, sin caer en lo vernáculo.

of the period. Several important works in the city display a similar finish: the Costa Rican Social Security Department, and the seat of the Engineers and Architects Association. All of these set a trend that probably influenced the quest for identity in Latin American architecture. The emergency staircases on the façade served as a functional device to achieve rhythm in the volumetric design. Projecting from the top of the building is a concrete band, which in addition to providing protection from the sun reaffirms, virtually speaking, the deconstruction of a perfect rectangle. The interior, also in exposed concrete, is combined with natural wood in a quest to display materials in their natural state, without falling into the vernacular.

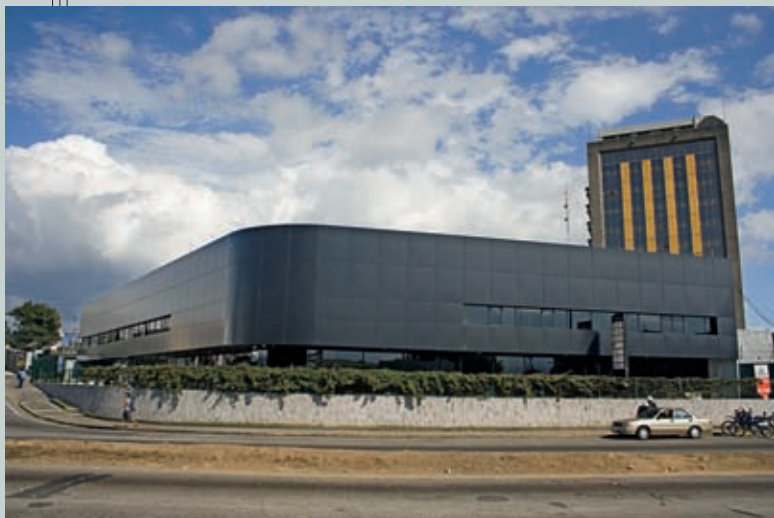
Edificio Canon. Fausto Calderón, 1984.

oculta una estructura industrial de marcos prefabricados de concreto. Se trata del edificio de la firma Canon (Lachner y Sáenz), diseñado por el arquitecto Fausto Calderón (1983).

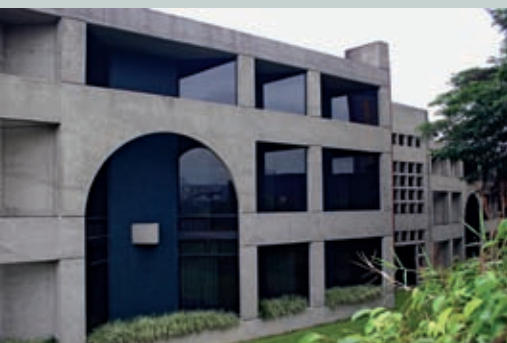
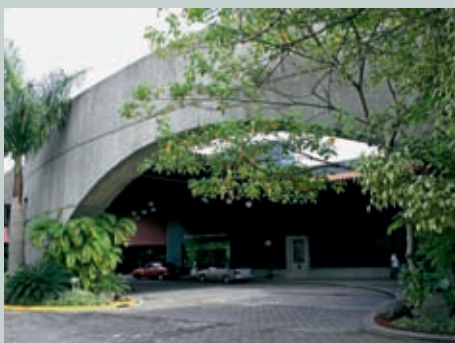
Izquierda y derecha, el hotel Radisson. Rolando Barahona, 1995.

Fausto Calderón, and the Radisson Hotel (1995), by the architect Rolando Barahona. The Radisson Hotel was built according to the cloister concept, with a complex volumetric design in exposed concrete, complemented by several coloured surfaces, the effect of being lit from above by both natural and artificial means, and the presence of gargoyles to collect water from the roof and release it in the fashion of a waterfall.

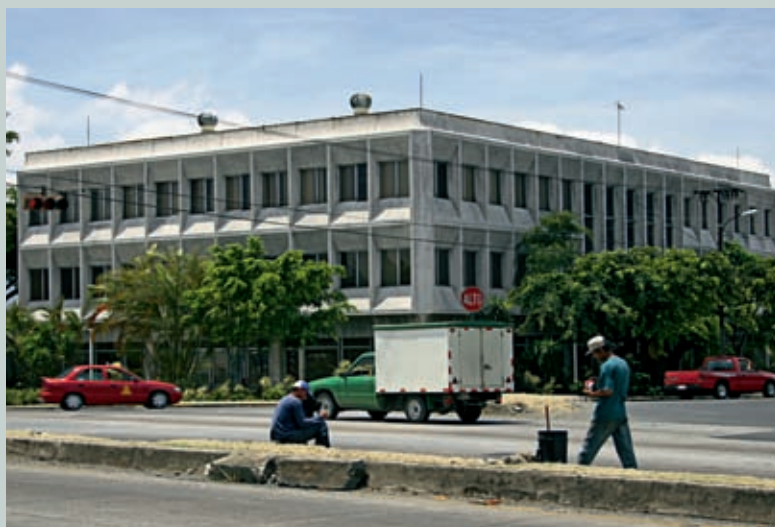
Edificio Cofisa.

based on a repetitive module and an individual design. These panels – hollow and light – provided a conduit for the electro-mechanical devices and covered several floors. Such is the case of the Cofisa Building (Corporativa Financiera S. A.). Another exemplary work, whose interior is based on prefabricated elements, is the curved, black acrylic building that conceals an industrial structure of prefabricated concrete frameworks. This is the building occupied by the firm Canon (Lachner and Sáenz), designed by the architect Fausto Calderón (1983). Other notable examples of works built in the 1990s, although varying in styles and materials, are the Bañes Bank (1996), a curvilinear, sculptural building in concrete by the architect

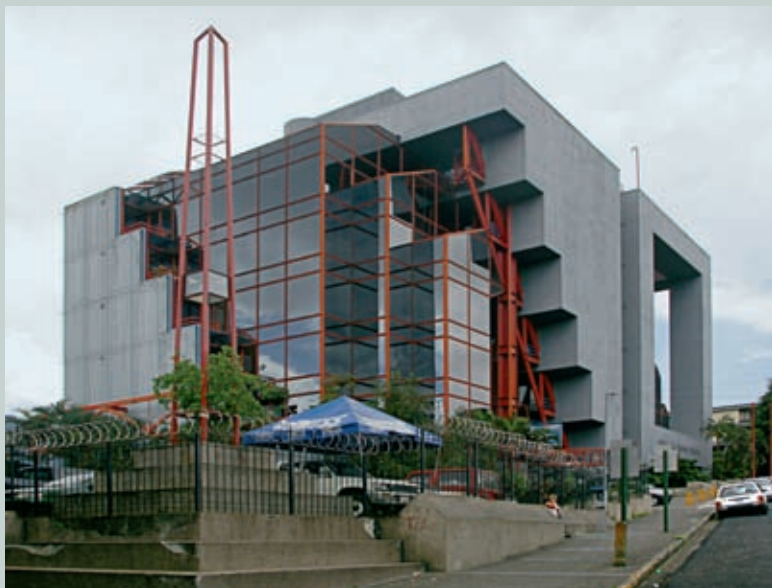
Ministerio de Trabajo. Franz Beer Ch. y Jafet Segura, 1988-1991.

One interesting example in Tournón Districts is the project by the architect Franz Beer Ch., designed in 1988 for the Costa Rican Cooperative Bank R. L. and subsequently purchased by the Ministry of Employment and Social Security. The spatial concept is open-plan, multifunctional and flexible, resolved around seven floors with circulation and service devices occupying the same relative position throughout. Its symbolism

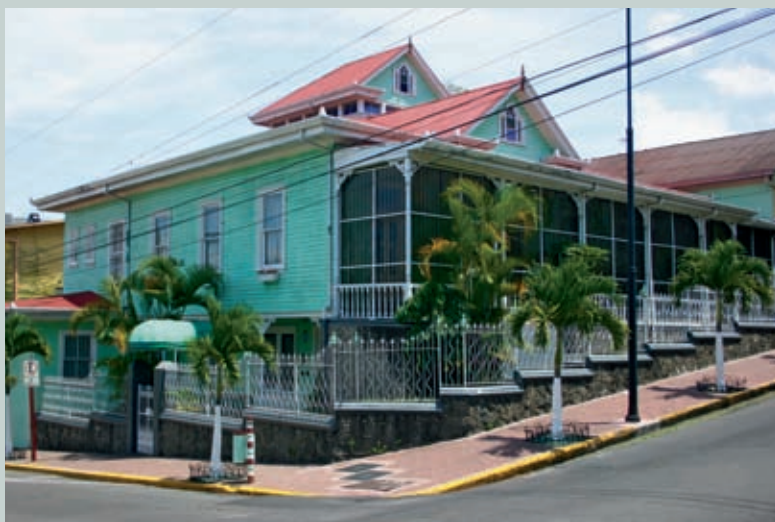
Casa Verde.

La casa Verde fue la vivienda del hacendado ganadero Carlos Saborío Yglesias. De estilo victoriano, destaca por el tragaluz representativo de este tipo de viviendas. Está construida con madera de doble forro, pisos de taboncillo de pinotea y cielos de tablilla en el corredor. El piso es de mosaico y las verjas de mampostería y hierro. Posee una cochera, característica poco usual en las viviendas urbanas de las primeras décadas del siglo XX. Ha tenido varios dueños, entre los que sobresale el californiano Carl Evans Stanley,

which numerous sumptuous houses were built in the Neoclassical, historicist and Neo-Hispanic styles. In 1926 Bolívar Park was developed as a zoo and botanical garden, simultaneously preserving the natural setting of the Otoya district. The Green House was the home of the stockbreeder Carlos Saborío Yglesias. Victorian in style, it is particularly distinguished by its skylight, a typical characteristic in this type of house. It is built from double-lined wood, with pine floors and wood-panelled ceilings in the gallery. The interior floors are tiled, while masonry and iron have been used for the perimeter railings. Unusually for urban houses of the early 20th century, it has a garage. Over the

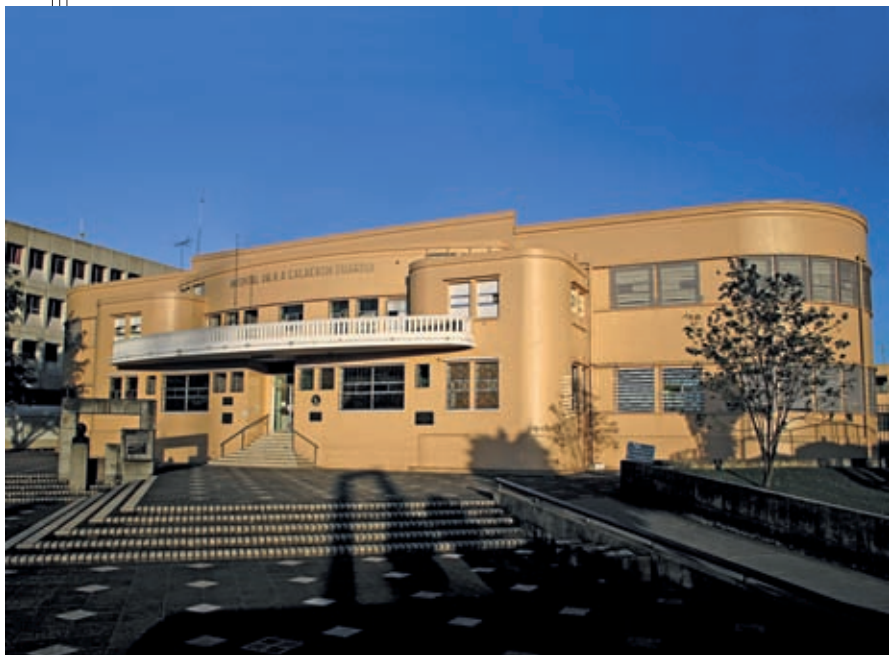
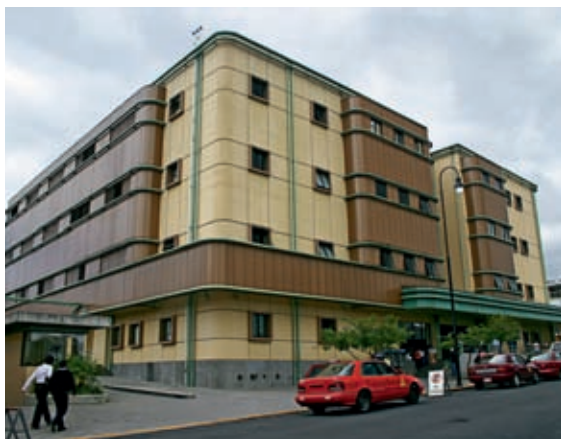
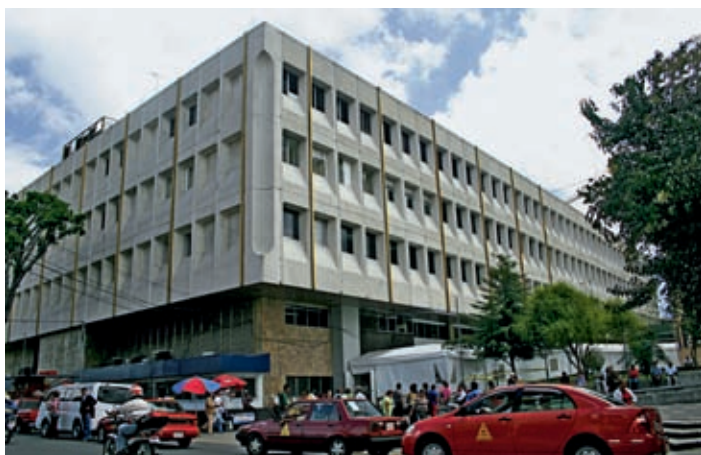
52 Conjunto Hospitalario Calderón Guardia

En su preocupación por la salud popular, la administración de don León Cortés Castro encargó al arquitecto Barrantes un edificio que se denominó originalmente Casa de la Madre y el Niño, a modo de centro de atención maternal y pediátrica. Con la creación de la Caja Costarricense de Seguro Social en la administración siguiente, ese edificio pasó a ser el primer hospital de dicha entidad pública. Se construyó de concreto armado, entre 1938 y 1940. Su cuerpo principal responde a la corriente arquitectónica denominada «moderno aerodinámico», de donde le vienen sus volúmenes curvos y limpios, de una apariencia náutica favorecida por la perspectiva que le brinda su plaza frontal. Pasó luego a llamarse hospital Dr. Rafael Ángel Calderón Guardia, en honor del creador de la Seguridad Social, y entre 1985 y 1990 se vio complementado con el edificio de

El hospital fue diseñado por el arquitecto costarricense Alfredo Arguedas y construido por la empresa Consultécnica. Es un edificio moderno, muy básico en su concepción funcionalista, donde lo que destaca quizá es la utilización de paneles prefabricados en el cerramiento exterior. En esos paneles se usó mármol de Nicoya para brindarle su apariencia escarpada y su color neutro, el cual contrasta con los enchapes oscuros de piedra «sánchez» en los muros inferiores, que salvan el desnivel de la calzada.

1938 and 1940. Its main section responds to the architectural trend known as «modern aerodynamic», denoted by its curved, clean volumes, which when viewed from the square in front of the building seem to taken on a nautical appearance. It was subsequently renamed Dr. Rafael Ángel Calderón Guardia Hospital after the person who founded the country's social security system. Between 1985 and 1990 is gained the Accident and Emergency building,

nowadays occupied by Admissions and Administration, plus several other sections on the north side of the original building. The hospital was designed by the Costa Rican architect Alfredo Arguedas and built by the firm Consultécnica. A modern building, it is very basic in its functionalist conception, where perhaps the most predominant element is the use of prefabricated panels on the exterior walls. Nicoya marble was used for these panels to lend the building a

neutral colour and sheer appearance. This contrasts with the dark plaques of «Sánchez» stone on the lower walls that compensate the difference in ground level between the complex and the street. In 2004 a novel building was added on the southeast side of the urban block, again to accommodate the Accident and Emergency Department. This building has a postmodern appearance that aims to reinterpret the formal traits of the original building.

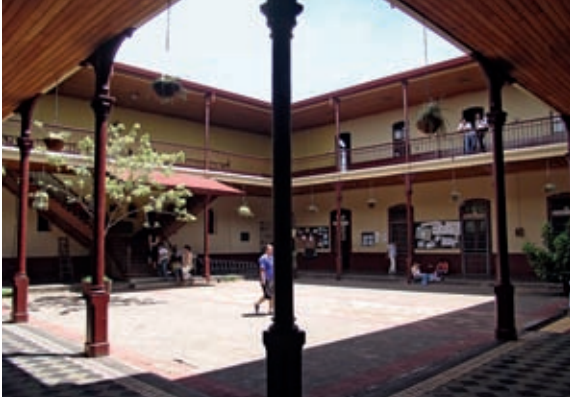
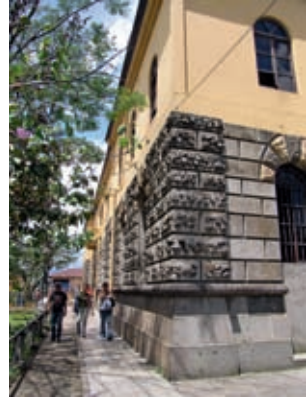
53 Liceo de Costa Rica

Aunque como institución el Liceo de Costa Rica se fundó en 1887 a raíz de la reforma educativa de Mauro Fernández, el edificio actual no lo ocupó sino hasta 1903, ya que este en un principio se destinó a casa de corrección para varones menores. Los dos edificios principales, uno frente al otro, fueron diseñados por el arquitecto Francisco Tenca y ocupan dos manzanas de terreno.

En 1910, cuando ocurrió el terremoto que destruyó la ciudad de Cartago, el edificio tuvo que ser desocupado para recibir una reparación, la cual se extendió hasta 1912. En el costado norte de la manzana este se construyó la casa del director, de estilo renacentista italiano, obra del arquitecto Lorenzo Durini. Este inmueble fue restaurado en la década de 1990 y hoy día funciona como Casa de la Cultura del Liceo.

Although as an institution the Secondary School of Costa Rica was founded in 1887 following the education reform introduced by Mauro Fernández, it was not until 1903 that it occupied the present-day building, which initially functioned as a boys' reformatory. The two main buildings, one facing the other, were designed by the architect Francisco Tenca and occupy two urban blocks. When the 1910 earthquake destroyed the city of Cartago, the building had to be vacated for repairs, which were completed in 1912. On the north side of the east block a house was built for the director of the school in an Italianate Renaissance style designed by the architect Lorenzo Durini. This building was restored

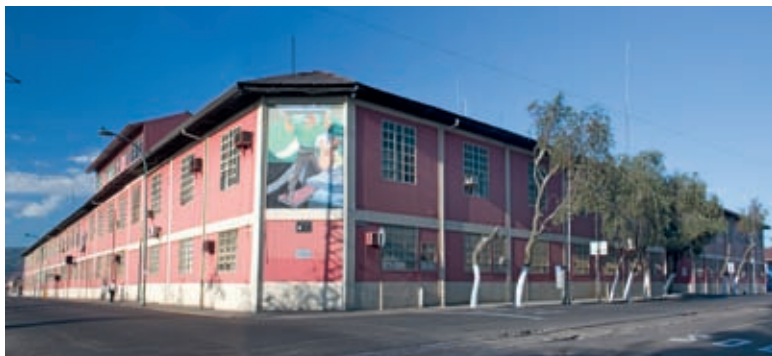
54. Ministry of Public Works and Transport

In this simple, reinforced concrete, two-storey building, the interior corridors are articulated around the vehicle circulation area. Although the exterior of the volume is square and occupies the entire urban block, the interior comprises two rectangular buildings, the ends of which are rounded to facilitate manoeuvres by vehicles. The building has always maintained the same use, alternating offices with maintenance workshops, but has been altered on several occasions over the years. Nevertheless, the exterior still displays its original state and the building has become

su interior conforma dos naves rectangulares cuyos extremos redondos optimizan al área de maniobra de los vehículos que circulan dentro. El edificio siempre ha cumplido una misma función, alternando oficinas con talleres de mantenimiento, y en

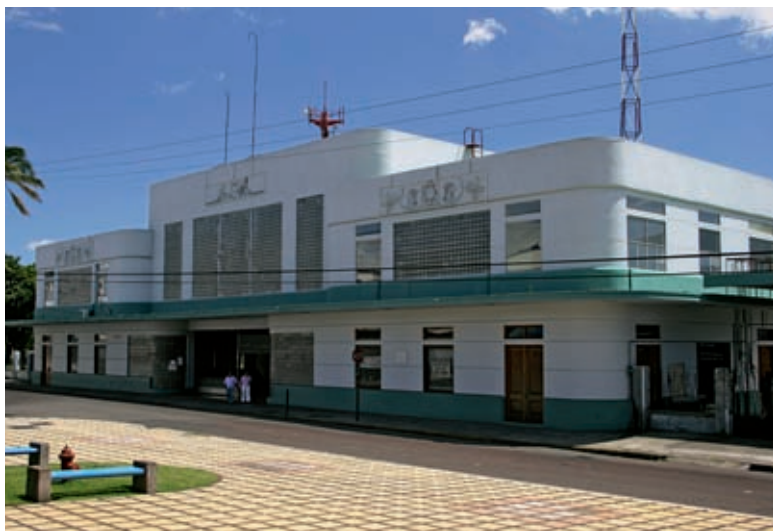
Ángel Calderón Guardia, in 1941, that the new San José Pacific Electrical Railway Station was completed. The work was designed by the Costa Rican architect José Francisco Salazar. It was conceived as a visual backdrop to the south of the city, as part of an ambitious plan to introduce technical infrastructure and electrify the railway. The building is made entirely of reinforced concrete, with glass blocks to filter the light and wood to enhance the finer finishing details. In its spatial disposition it is symmetrical. Two volumes with rounded angles flank a third volume at the centre. This contains a large foyer and a double staircase, which in a simple but efficient way serve to define their function as public transit areas. The volumes adopt a

por el arquitecto costarricense José Francisco Salazar. Fue ideada como remate visual al sur de la ciudad, dentro de un ambicioso plan de desarrollo del equipamiento técnico y de la electrificación del ferrocarril.

El edificio fue construido enteramente de concreto armado, con bloques de vidrio para filtrar la luz y madera en sus detalles de fino acabado. Es simétrico en su disposición. Posee dos volúmenes de ángulos redondeados que enmarcan un tercero, ubicado en el centro. Este contiene un gran vestíbulo y doble escalera, los cuales definen, de modo sencillo y eficaz, su función de contenedor de público de paso. Cabe destacar que esos volúmenes, de apariencia náutica, derivan de la variable del *art déco* conocida como *streamline modern* o moderno aerodinámico, versión norteamericana de la tendencia europea estrenada en la Feria Mundial de Chicago en 1933. Aquí se consideró que era apropiada para el moderno ferrocarril. Por esa razón es una de las más contundentes manifestaciones capitalinas de la arquitectura renovadora o moderna de la década de 1930, cuando esta hizo su aparición en nuestro país.

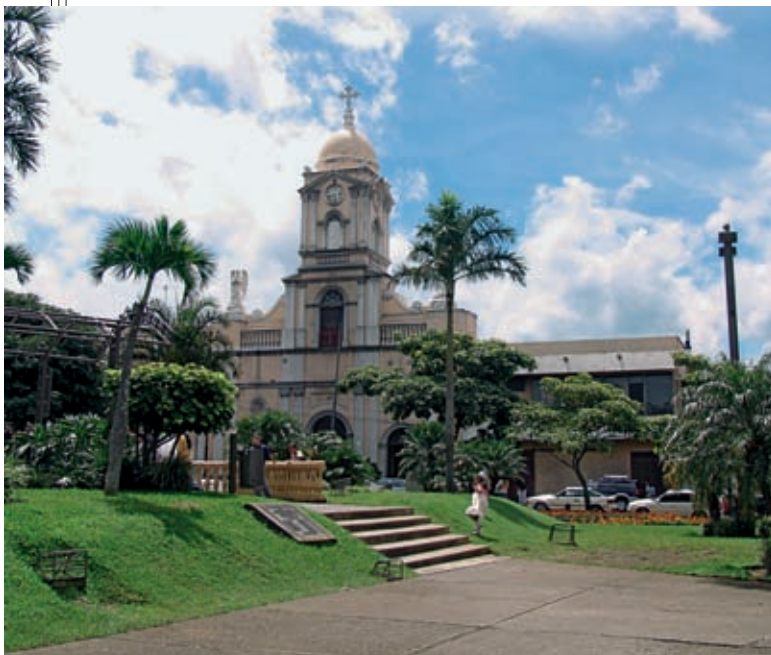
Es un templo sencillo, sin el atrio de costumbre, cuya tendencia arquitectónica refleja un eclecticismo cargado de neoclasicismo. La primera fachada que se construyó tuvo sobre su arquivado tres elementos: dos campaniles y un frontón.

Sin embargo, se infiere que la sismicidad del país afectó a esas torres, porque en la remodelación que le practicó el arquitecto José María Barrantes, en la década de 1940, se modificó la fachada a partir de su arquivado. Los campaniles laterales originales fueron sustituidos por pedestales de menor altura, que sostienen dos ángeles guardianes. El frontón original se convirtió en un campanario de doble poste, donde se colocó un reloj. Ese campanario central, de cúpula ojival con base circular, se arriestra con estribos curvos a los soportes de los antiguos campaniles. Este fue un recurso muy utilizado para reforzar las torres en varios templos donde los sismos habían afectado a las fachadas.

first façade built displayed three elements above its architrave: two belfries and a pediment. However, these towers must have sustained earthquake damage because in the remodelling undertaken by the architect José María Barrantes in the 1940s the façade section above the architrave was altered. The original two lateral belfries were replaced by pedestals of a lower height, which support two guardian angels, while the original pediment was turned into a double-post bell-tower and is adorned by a clock. This new bell-tower, which has a pointed dome and a circular base, is braced by curved buttresses attached to the supports of the old belfries - a common device for reinforcing the towers of churches whose façades had sustained earthquake damage.

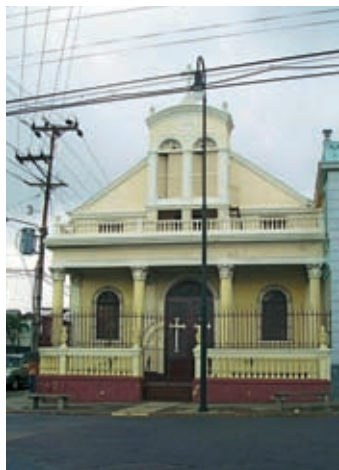
En planta es un modesto templo de tres naves, con una sola puerta frontal y dos laterales que señalan el crucero, una hacia la avenida y la otra hacia el interior del antiguo colegio Los Ángeles, establecido ahí en la década de 1940. El edificio del colegio rodea la ermita en su costado sur y contrasta fuertemente con ella por su notable estilo *art déco*, lo mismo que el muro, de igual apariencia, en el costado este del templo.

The chapel is a modest structure comprising a nave and two aisles, with just one door at the front and two lateral ones indicating the crossing: one of these doors gives on to the avenue and the other on to the interior of the former Angels College, built in the 1940s. The college building runs along the south side of the chapel and strikes a sharp contrast with its distinct Art Deco style. This is equally true of the college wall on the east side of the chapel.

En el corazón mismo de ese barrio se inauguró en 1929 la ermita de Nuestra Señora de los Ángeles, de clara impronta neoclásica. En ella predomina el orden corintio, manifiesto en las columnas y pilastras del exterior y del nártex o pórtico. Este último está rodeado por una balaustrada, la cual se repite, a menor escala, sobre el entablamento. Este, a su vez, circunda el remetido campanario, que sobresale de la cubierta con su doble ventana veneciana, antes de culminar con un medallón que ostenta la fecha de inauguración, un frontón de arco rebajado y una cruz de remate.

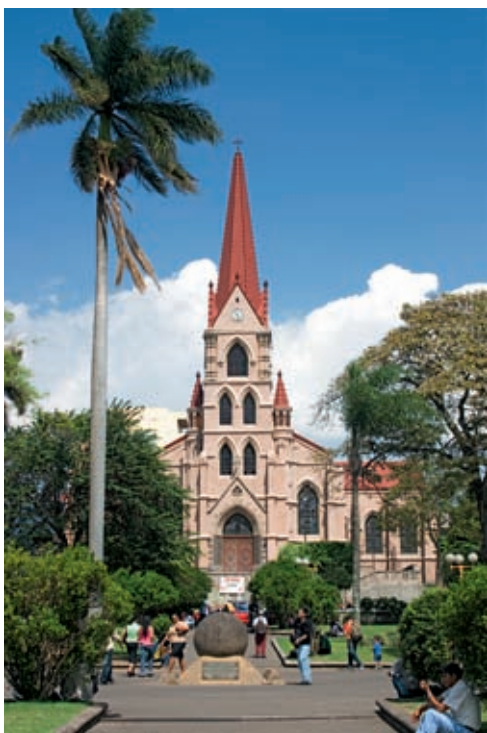
De tres naves claramente definidas, torre frontal con aguja gótica que define el acceso a ellas y aguja secundaria en el crucero, es sin duda el más acabado ejemplo del neogótico en la ciudad de San José. Sus rosetones, lo mismo que el resto de los vitrales oji-
vales, fueron encargados a distinguidas casas fabricantes de Europa, mientras que sus altares e imágenes de madera fueron tallados por artesanos nacionales y europeos.

to its present-day site. The new design was commissioned from the Costa Rican engineer Lesmes Jiménez Bonfill, who, having trained in Belgium and been heavily influenced by the Neo-Gothic trend, chose this style for the church. With its clearly defined nave and two aisles, a tower at the front with a Gothic spire denoting the access to the interior and a second spire over the crossing, the church is undoubtedly the finest example of Neo-Gothicism in the city of San José. Both its rose windows and the pointed stained-glass windows were commissioned from various manufacturers in Europe, while the altars and wooden statues were carved by Costa Rican and European craftsmen.
